# PERDITA DI RESA DEI PANNELLI SOLARI

*Casistiche e linee guida  
per una corretta pulizia*

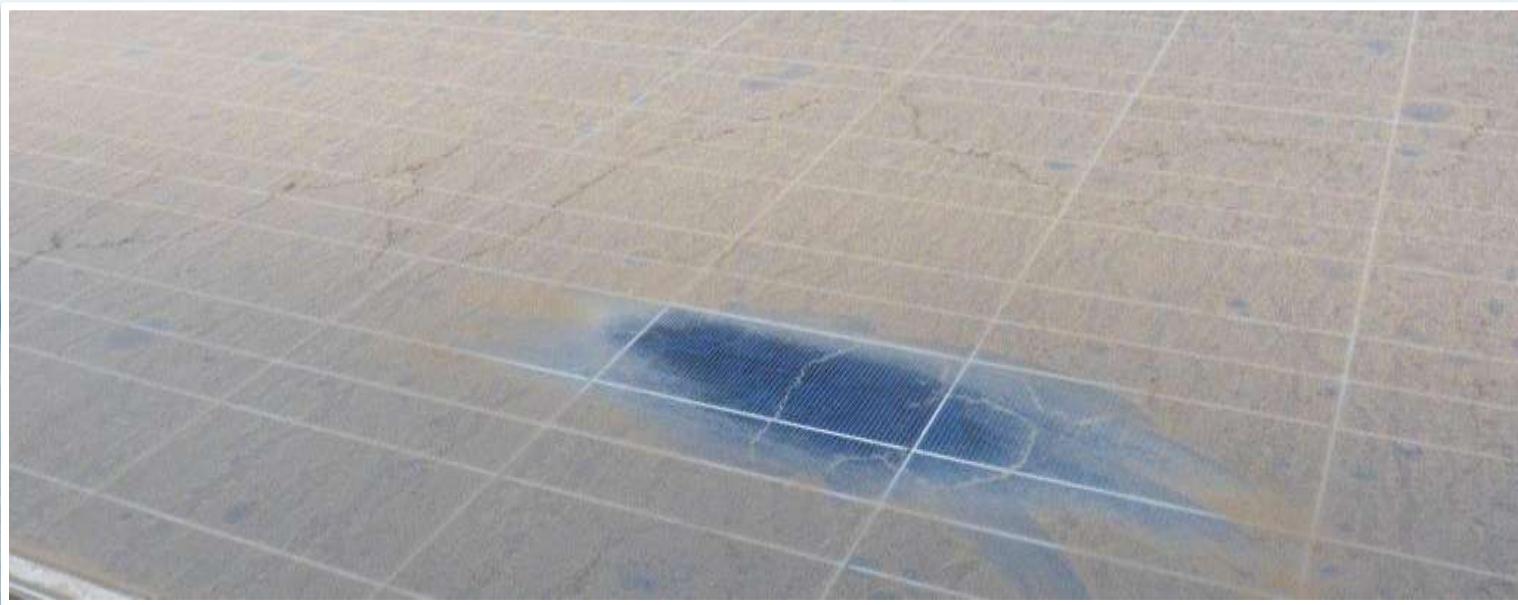
Questa fotografia è stata scattata in un' azienda di piante agricole in California centrale. La pulizia viene eseguita spruzzando l'acqua sui pannelli da un camion ogni giorno. Risultano evidenti le **strisce di calcio** depositate utilizzando **acqua dura senza filtrazione**. Questi pannelli sono stati installati da soli due anni ed è improbabile che durino più di due o tre anni senza creare danni significativi ai moduli stessi e alla resa dell'impianto.

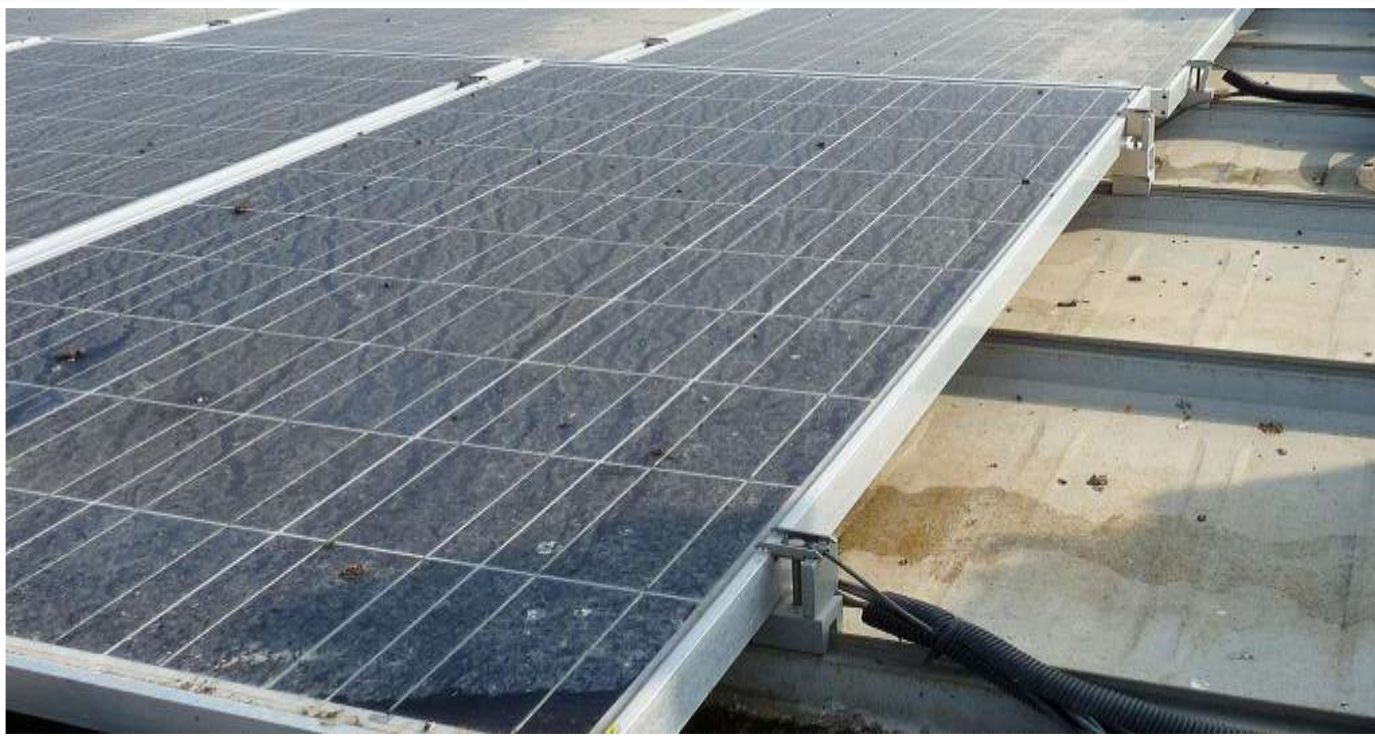
Una fotografia di un' azienda di prodotti alimentari in Germania. Sono presenti molti **escrementi di uccelli** che non sono mai stati rimossi. Ne consegue una sostanziale perdita di resa dovuta alla mancanza di pulizia frequente.

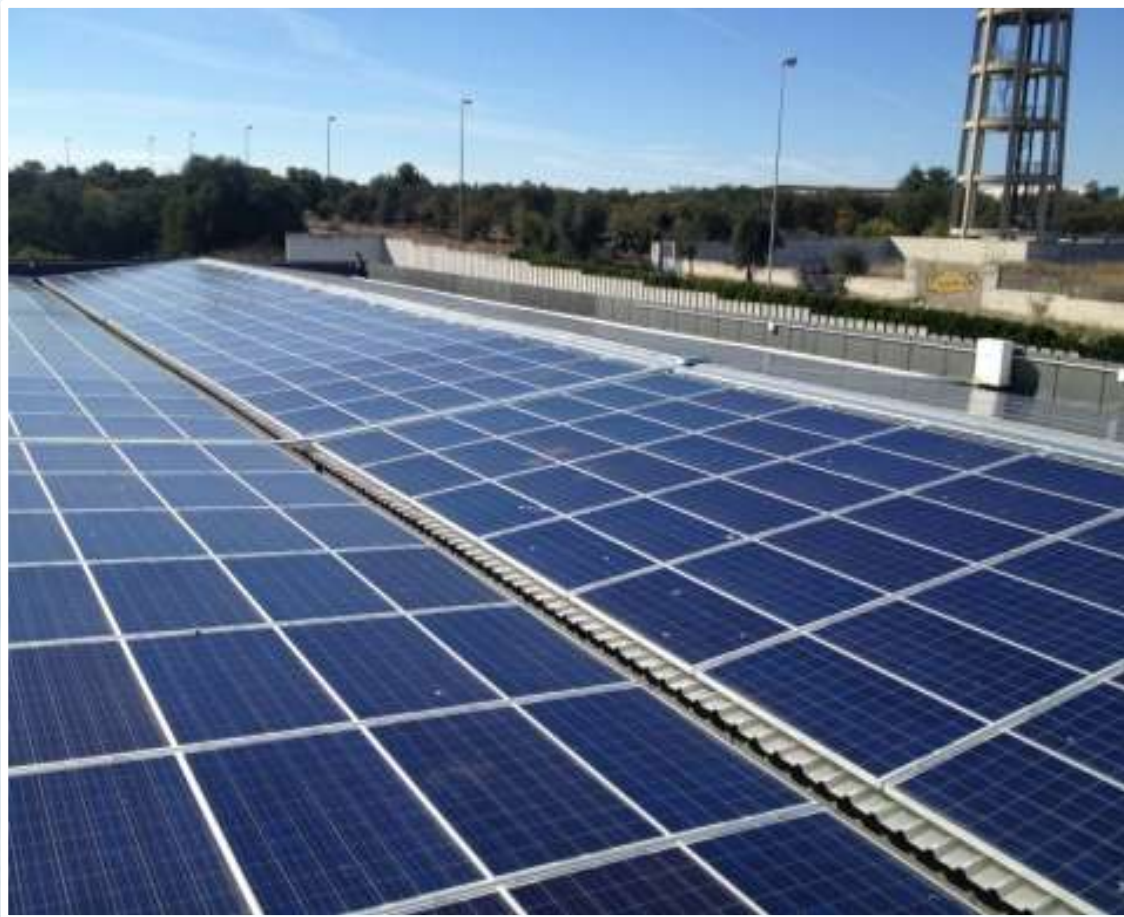
Sulla superficie di questi pannelli a tetto di un'azienda produttrice di mangimi per animali si possono notare

**residui di  
cotenne di maiale, uniti ad  
escrementi di gabbiani.**

I residui si sono depositati sul pannello e, principalmente a causa del calore, sono diventati incrostazioni molto difficili da eliminare.

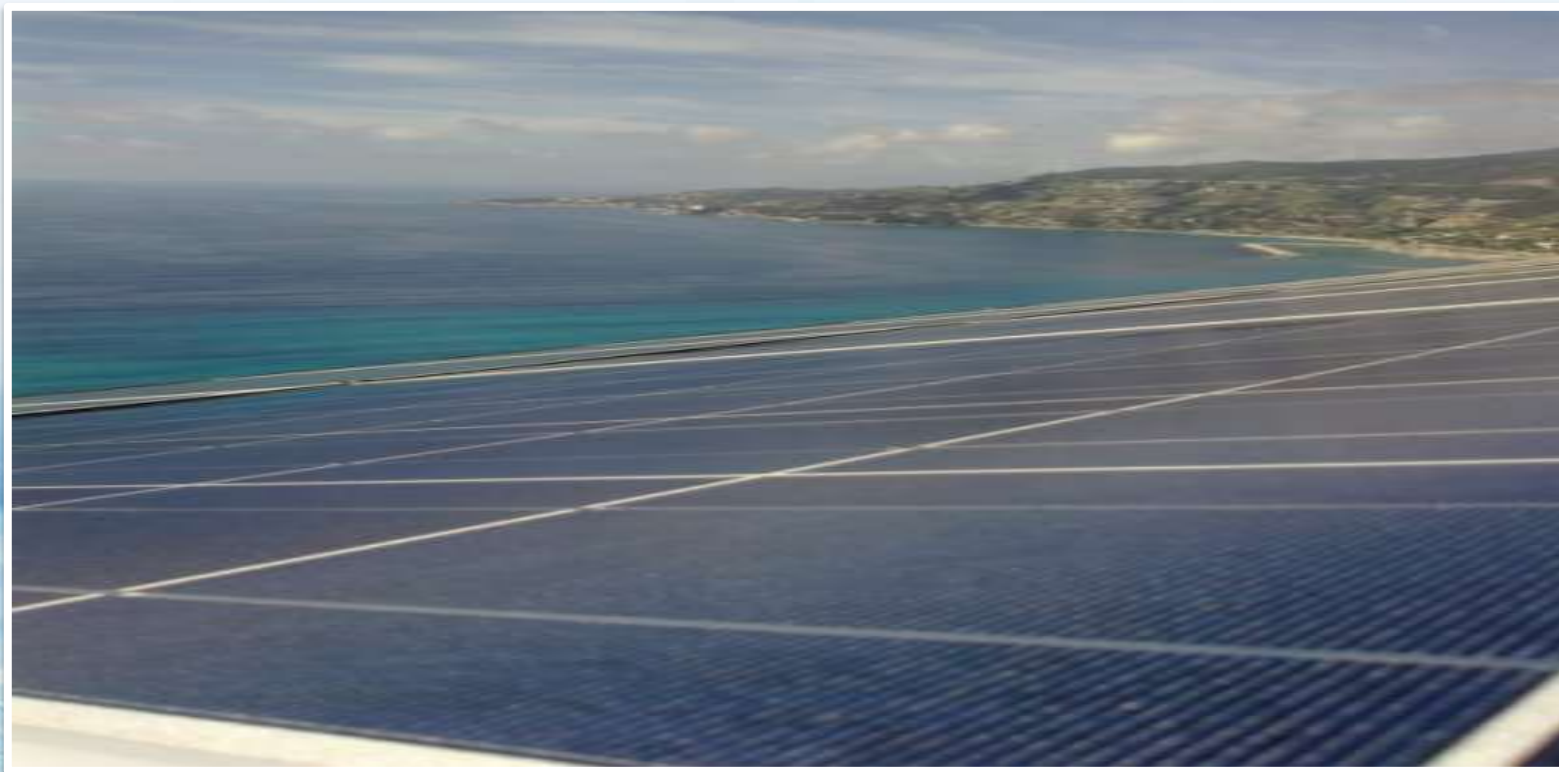
Serra con impianto fotovoltaico, vicinanza al mare. Depositi di **salsedine** sui pannelli.

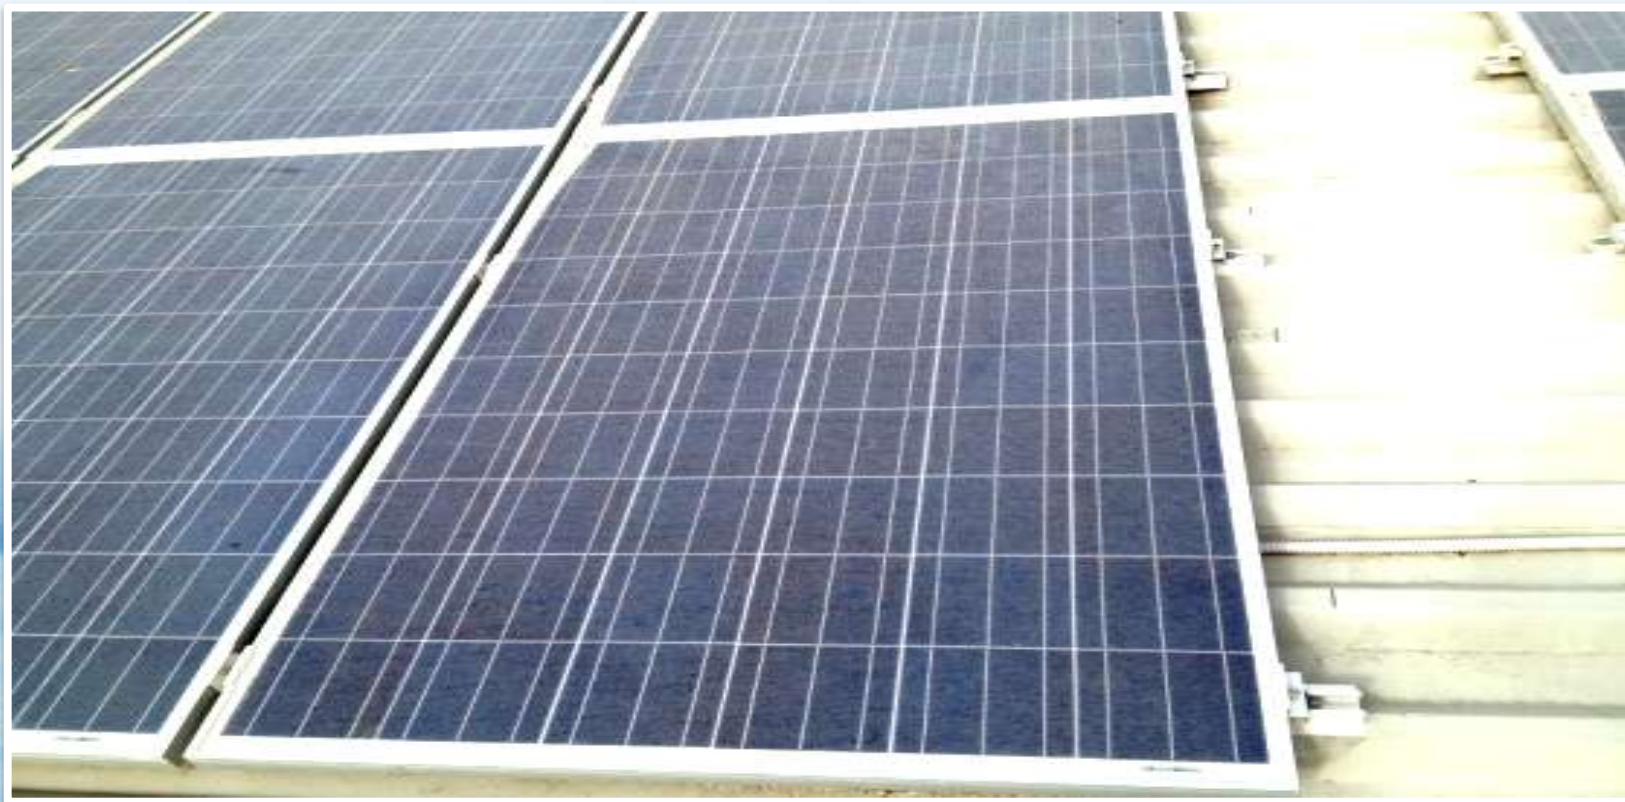
Depositi di **sporcizia** su pannelli a tetto di un'azienda agricola di allevamento suini.
